<環境ヒヤリ情報>

ピット補修工事における高pH水排水事故 《環境汚染》

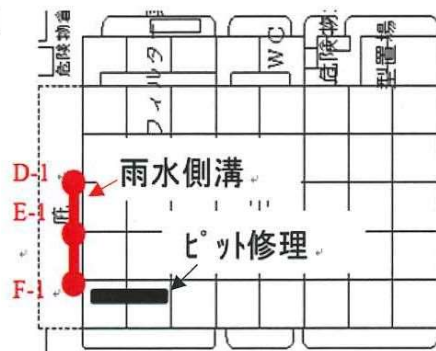
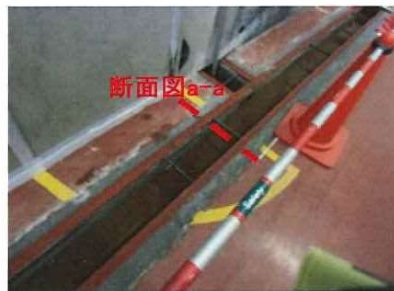
[工事概要図]

1. 日 時 2021年6月21日(月) 午前11:00頃
2. 場 所
3. 工事名 ピットの蓋受け部の劣化によるグレーチングのガタツキ補修工事
4. 請負形態 元請 I 社→A社(1次)
5. 漏洩物 コンクリート打設時の高pH水(pH10程度)約700ℓ(外部流出なし)
6. 状 況 ポンプアップした高pH水を処理せず雨水枡に排水した
7. 発生経緯
 - ①6月19日(土) ・ , コンクリート打設工事を実施
 - ②6月20日(日) ・ 工事担当部署より、コンクリートに溜まる水は高pHになるので排水をしないよう指示を受ける
 - ③6月21日(月)
 - ・9:50 修理中のピットに空調のドレン水が溜まって、作業の支障になったため、現場で勝手に判断し雨水枡(工事概要図F1)にポンプで排水※1
 - ・10:50 工事管理部署が現場を巡回中に雨水枡への排水が発覚
 - ・11:00 雨水枡への排水を停止し、枡を堰き止めて流出を防止※2
 - ・15:15 枡に溜まった汚水をバキュームで吸引開始し、17:15全吸引完了

※1. ピット内に水が溜まってしまふことは予定外であったが排水のリスクを抽出せず流出させた

※2. 排水のpHはpH10の高アルカリ汚染水であった

問題点	対策事項
① 予定外作業となり、ピット水とコンクリートとの接触が発生したが現場判断で汚染水を枡に流した	① 計画外作業が発生した時は『止める・呼ぶ・待つ』の原則に従い、工事を止めて工法を再検討し工事管理部署の許可を得ること 構内作業マニュアルP25
② 工事計画(施工計画書)と現場の作業指示書の内容が違っている	② 工事責任者は、事前現場確認を確実に実施し、安全施工計画書として作業責任者に詳細を説明し、作業責任者は施工計画書に基づいてリスクアセスメントに基づき工事を計画当日の作業指示書を作成する様に一連の流れを徹底すること 構内作業マニュアルP8
③ 環境汚染に対するリスク認識が低い	③ セメント分の溶けだした水が高pHの水溶液で環境汚染になることを各工事・作業責任者に教育すること 構内作業マニュアルP8
④ 作責交代時の情報引継ぎがあまい	④ 作責交代時は、計画に対して施工、人、変化状況をもれなく引継ぎを行う
