<環境ヒヤリ情報>

苛性ソーダ(25%原液)漏洩事故 <<環境汚染>>

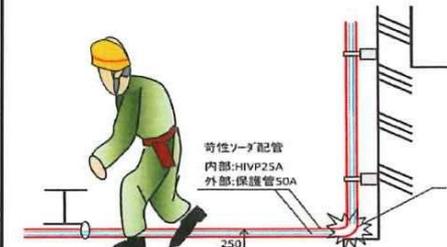
※1 重配管の外管、内管ともに破断面が新しく、外力が掛かって破断したと推定

<p>(推定) 配管の上に乗ったか、つまづいたか、何らかの外力が加わったと考えられる</p>

問 題 点	対 策 事 項
①屋上配管に外力が加わり配管が破損した	①-A 施工計画における対応 ・配管のある所を通らない作業計画と安全通路のルートを確保すること ①-B 工事施工時における対応 ・決められた安全通路を歩行すること ・配管の破損や液漏れ等を発見した時は速やかに工事管理部署に連絡すること

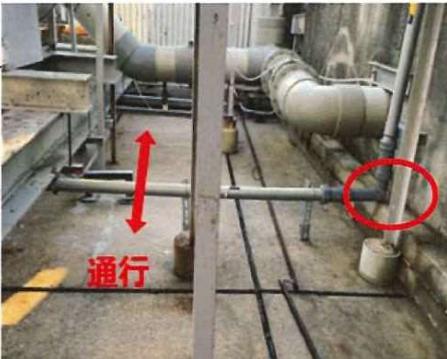
1. 日 時 2021年6月23日(水) 午前9:00頃
2. 場 所
3. 漏洩物 苛性ソーダ(25%) 推定1000ℓ(外部流出なし)
4. 状 況 屋上雨水側溝→枡→排水処理場へ流入
5. 発生経緯
 - ①6月22日(火) ・屋上防水工事の為外来工業者が屋上で防水作業を実施
 - ②6月23日(水) ・8:50 屋上の苛性ソーダタンクの下限センサー発報、現地確認後漏洩を確認
 ・9:20 排水処理場への流入確認、排水機能を停止
 苛性ソーダタンクへの供給配管エルボ部分の破断による漏洩と判明^{※1}
 17:00 配管修理完了。排水処理場も通常稼働
