## トラッククレーン転倒事故

1. 日 時 2020年  
 2. 場 所 従業員用〇駐車場  
 3. 請負関係 (元請)→(1次)→(2次)  
 4. 被害程度 駐車場及び フェンス一部破損(負傷者なし)  
 5. 発生状況

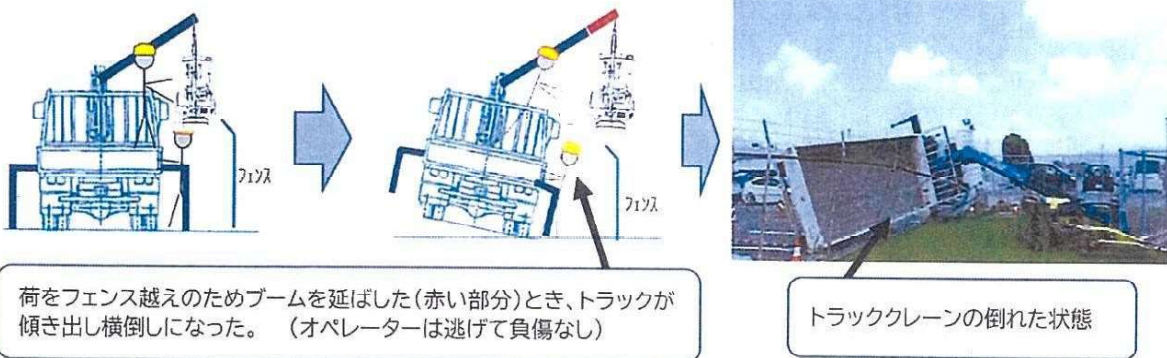
- ①トラッククレーンの荷台からミニショベル(1.69t)をフェンス越しに降ろすため
- ②クレーンのブームを伸ばした時
- ③トラッククレーンが傾きだして、トラックごと転倒し
- ④駐車場フェンスと 鉄塔のフェンスを一部破損した(負傷者なし)

荷をフェンス越えのためブームを伸ばした(赤い部分)とき、トラックが傾き出し横倒しになった。(オペレーターは逃げて負傷なし)

トラッククレーンの倒れた状態

問題点		再発防止対策
作 業	・クレーン操作の合図が決まっていなかったため『ブームを起こせ』を『伸ばせ』と聞き違えて操作した。	・作業要領の中にクレーンオペ合図の取決めを明記し、現場での朝礼、KY時に読み合わせと周知を行なう。
設 備	・1.69tのバックホウをフェンス(2.3m)を超えて据え置くには4tトラッククレーン能力の限界値に近い選定であった。	・ <u>余裕をもったクレーンの選定</u> を行なう。 ・クレーン操作時は耐荷重計を確認しながらクレーンオペを行なう
管 理	・工責と作責の間での事前打合せ、工責の現場環境の確認が不足 ※荷の荷重、作業半径、フェンスの高さ等を実測せず施工方法を決めている。	・現場の事前打合せ時に、周辺環境の確認と実測を行ない、作業工程ごとのリスクに応じたより安全な施工方法や機材の選定を行なう。 <u>(リスクアセスメントの充実)</u>
