グラインダー作業の安全管理のお願い

<災害名> 溶接痕をグラインダーで研削していた際、グラインダーが反発し下唇を受傷した《外来工事》

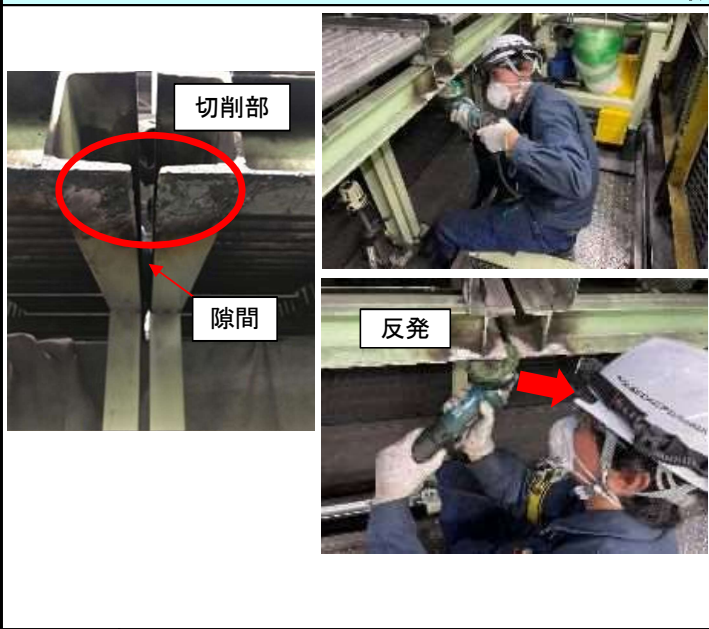
設備と人の状況図

- ・既設ローコンのフレーム部にカバーを取り付けようとしたがフレーム下の溶接痕で取り付けられないと判断
- ・グラインダーを使用して溶接痕を研削しようとした
- ・デッキ上に座り下から覗き見するような姿勢で研削を行っている際、ローコンのフレーム間に刃が入り込み反発して顎を受傷した

- ・作業姿勢が悪かった
 - 顔の目の前に刃がくる姿勢であった
 - 力が入りにくく、グラインダーの押さえが効かなかった
- ・変化点発生時の対応をせずに作業した

- 顔の近辺でグラインダー作業が発生する場合は、他の作業方法に変えることができないか工事計画段階で検討してください
- グラインダー使用時は、作業姿勢や押さえが効かない状態になっていないか確認してください
- 変化点が発生した時は、3者(工責・作責・発注者)で安全に作業できるか協議し、事前にKYで作業者と安全のポイントを確認してください
