【他社災害事例】

シートシャッター修理中に脚立から転落《休業》

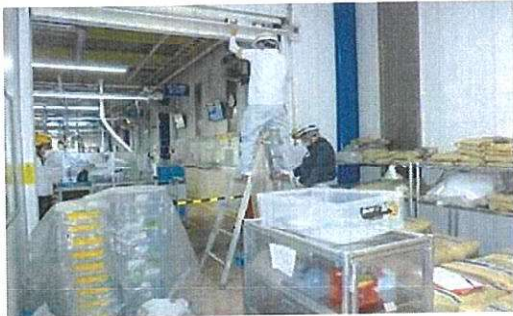
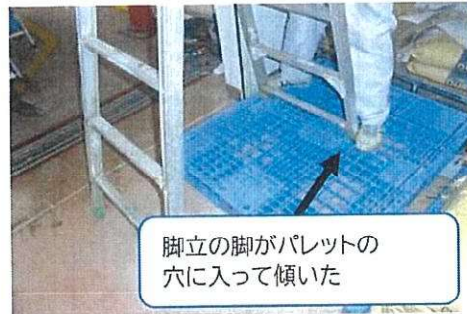
- ①受傷者はシートシャッターの巻き上げ不具合を処置後
- ②脚立に昇ってシャッターの巻き上げ状態の最終動作確認を実施中、
- ③脚立をパレットの上に立てていた為、脚立の足がパレットの穴に入り込み
- ④脚立が傾き、約1.7m転落して顔面を強打した

(シャッターの動作確認の状態) (脚立の片側をパレット上に置いていた)

(作業責任者 ・ 工事責任者)	
反省点	対策事項
・不安定な樹脂パレットの上に脚立を設置した。	・脚立は安定した面に設置していることを現地で確認・指導する。 ・作業スペースが狭い場合、事前に客先と調整し、安全に作業できるスペースを確保する

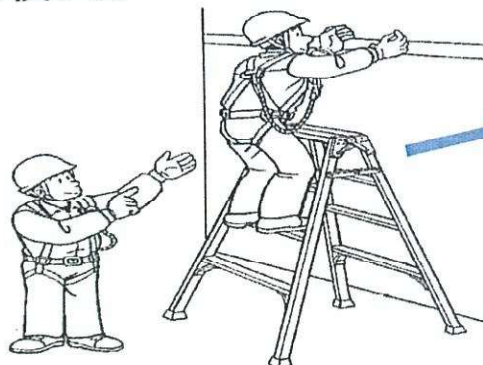
望ましい脚立の使い方

- 身を乗り出して作業しない
- 天板に乗らない
- 反動を伴う作業では片側に乗る
- 脚立を背にして降りない
- 昇降時には手を空けておく

力が掛かる方向
 ※体の重心が反対側の脚方向に掛かるように構えて使用する
