## ①重大災害

<災害内容>

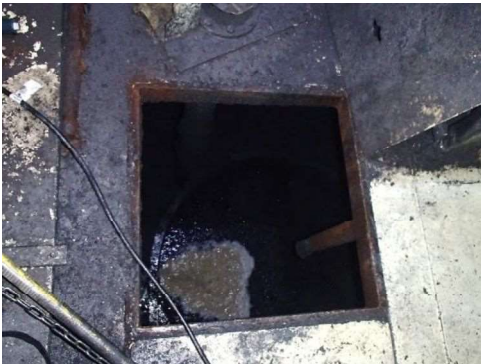
発 生 日：2020年8月3日（月）

発生場所：グループ会社構内 塗装工程

概 要：塗装粕池の点検口から、粕池泡立ち確認を行っていたところ、何らかの理由により、粕池内に転落した。

補 足：・点検口寸法:600×650(mm)  
・槽の高さ：3550mm(点検口から槽の底)

- ・早朝に一人で入場し確認作業を実施
- ・安全帯 未着用
- ・グループ会社は当日の作業時間を把握せず（そのため発見が遅れた）

- 作業責任者は、  
「**作業の方がどこでどのような作業を行っているか**」  
確実に把握いただき、**こまめな声掛け**を実施してください

- 特に、**STOP6に係る作業、立入禁止エリア内での作業**  
については、作業開始前にトヨタ担当者へ**ご連絡**ください。  
その上で、**適切な安全対策を実施**願います。
