災害・事故報告書		分類 番号		
概要	＜車両＞高所作業車で工事エリアに進入する際、ガードマンの足を踏んだ			
発生 区分	<input checked="" type="checkbox"/> 構内工事作業(会員会社) ＜部会(元請)＞ _____ <input type="checkbox"/> 構内委託作業(会員会社) ＜部会(元請)＞ _____ 部会 <input type="checkbox"/> 関連会社 <input type="checkbox"/> その他 (_____)	災害等 の 区分	<input type="checkbox"/> 重大災害(死亡災害) <input checked="" type="checkbox"/> 障害災害(見込みを含む) <input type="checkbox"/> 休業災害 <input type="checkbox"/> 不休災害 <input type="checkbox"/> 休業疾病 <input type="checkbox"/> 不休疾病 <input type="checkbox"/> ヒヤリ <input type="checkbox"/> 火災・ボヤ <input type="checkbox"/> 器物破損 <input type="checkbox"/> その他 (_____)	
重点 区分	<input type="checkbox"/> 墜転落 <input type="checkbox"/> 感電 <input type="checkbox"/> 挟まれ・巻き込まれ <input type="checkbox"/> 重量物 <input checked="" type="checkbox"/> 車両 <input type="checkbox"/> 火災・高熱物 <input type="checkbox"/> 酸欠、急性中毒 <input type="checkbox"/> その他			
発生日時	2020 年 9 月 10 日 8 時 40 分頃		経験年数	10 年 0 ヶ月
場 所			年 齢	74 歳 (性別: 男)

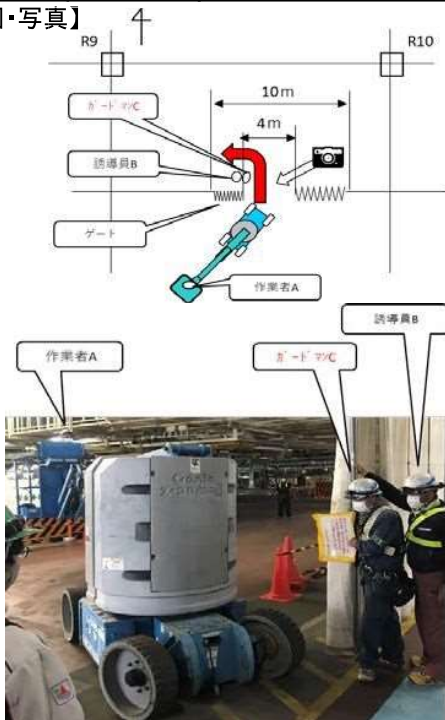
会 社	元請会社: _____) 事故を起こした会社 _____ (1 次)	受 傷 者	傷病名	左足2, 3, 4, 5趾骨折 (障害見込み)
発生時の 作業内容	高所作業車の移動		休業見込	120日
発生状況	(仕入先関係災害報告書より抜粋) ▼ 作業員Aは、不要配線撤去のため、誘導員Bと高所作業車を移動させていた。 ▼ 工事エリア入口で他社ガードマンCにゲートを開放してもらい、工事エリアに進入した。 ▼ その際、高所作業車の車輪でCの足を踏んだ。		略図・写真

＜補足＞	<ul style="list-style-type: none"> ・ゲートをスムーズに開閉できず、4m程の開放状態だった。 ・Cはゲートが閉じないように支えていた。 ・BはCといっしょにゲートを支えており、干渉確認をしていなかった。 ・Aはゲート通過後に左旋回するため、左寄りに走行させた。 			
【協会事務局からの連絡とお願い】				
<ul style="list-style-type: none"> ○ 車両誘導員の役割と合図の方法を再度確認してください。 ○ 車両操作者は合図を待つて動く、なければ動かないことを徹底してください。
