災害・事故報告書		分類 番号			
概要	<その他>グラインダーで溶接部を除去する際、砥石が欠け足に当たった				
発生 区分	<input checked="" type="checkbox"/> 構内工事作業(会員会社) <部会(元請)> _____ <input type="checkbox"/> 構内委託作業(会員会社) <部会(元請)> _____ 部会 <input type="checkbox"/> 関連会社 <input type="checkbox"/> その他 (_____)	災害等 の 区分	<input type="checkbox"/> 重大災害(死亡災害) <input type="checkbox"/> 障害災害(見込みを含む) <input type="checkbox"/> 休業災害 <input checked="" type="checkbox"/> 不休災害 <input type="checkbox"/> 休業疾病 <input type="checkbox"/> 不休疾病 <input type="checkbox"/> ヒヤリ <input type="checkbox"/> 火災・ボヤ <input type="checkbox"/> 器物破損 <input type="checkbox"/> その他 (_____)		
重点 区分	<input type="checkbox"/> 墜転落 <input type="checkbox"/> 感電 <input type="checkbox"/> 挟まれ・巻き込まれ <input type="checkbox"/> 重量物 <input type="checkbox"/> 車両 <input type="checkbox"/> 火災・高熱物 <input type="checkbox"/> 酸欠、急性中毒 <input checked="" type="checkbox"/> その他				
発生日時	2020 年 12 月 13 日 13 時 40 分頃		経験年数	16 年 9 ヶ月

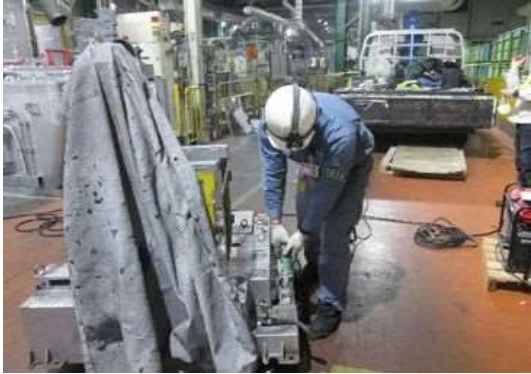
場 所	鑄造工場		年 齢	34 歳 (性別: 男)	
会 社			受傷者	傷病名	左大腿部切創
発生時の 作業内容	流用設備部品の取外し		休業見込	なし	
			治療見込	10日	
【発生状況】 (仕入先関係災害報告書より抜粋) ▼ 受傷者は、保持炉の炉蓋を交換後、既設品に付いていたブラケットを流用するため外す指示を受けた。 ▼ グラインダーで溶接4ヶ所の内、3ヶ所を除去し終え、最後の4ヶ所目を除去していた際、ディスクが欠け左大腿部に当たった。 <補足> ・ 溶接ビードの一部を切断しようと、切断用砥石(直径100mm、厚さ1mm)を使用した。 ・ 足の位置を変えずに作業し、4ヶ所目では砥石の当たる角度が変わった。			【略図・写真】

【協会事務局からの連絡とお願い】 ○ 道具の選定は強度・能力の余裕をみてください。 経験だけに頼らず、知識を向上する取り組みをお願いします。 ○ 工具使用に際し、正しい角度を保てる姿勢で行うようお願いします。
