キョウドー協力会事務局

災害・事故報告書		分類 番号	2026 - ⑧
概要	誘導員が照明点灯のため移動中にピットへ転落し受傷		
発生区分	<input checked="" type="checkbox"/> 重大災害(死亡災害) <input type="checkbox"/> 障害災害(見込みを含む) <input checked="" type="checkbox"/> 休業災害 <input type="checkbox"/> 不休災害 <input type="checkbox"/> 休業疾病 <input type="checkbox"/> 不休疾病 <input type="checkbox"/> ヒヤリ <input type="checkbox"/> 火災・ボヤ <input type="checkbox"/> 器物破損 <input type="checkbox"/> その他 ()	災害等の区分	
重点区分	<input type="checkbox"/> 墜転落 <input type="checkbox"/> 感電 <input type="checkbox"/> 挟まれ・巻き込まれ <input type="checkbox"/> 重量物 <input type="checkbox"/> 車両 <input type="checkbox"/> 火災・高熱物 <input type="checkbox"/> 酸欠、急性中毒 <input checked="" type="checkbox"/> その他 ()		
発生日時	2026年4月16日 7時45分頃	経験年数	6年7ヶ月
場所		年齢	58歳 (性別: 男性)
会社		傷病名	頭蓋骨骨折、急性硬膜外血腫、左血気胸、肺挫傷、肋骨骨折、他
発生時の作業内容	照明のスイッチをONにしようと歩行帯を移動	休業見込	未定(1週間入院見込み)
		治療見込	未定
<p>【発生状況】(仕入先関係災害報告書より抜粋)</p> <p>▼07:45 朝礼前に誘導員が照明をつけるため、作業区画内工事エリアのコードリールに近づいた際、深さ1850mmのピット内に転落した。(ピット蓋があると思い込んでいた)その後、自力で地上に戻り、AM8:00からの朝礼に参加し作業責任者へピット内に転落したことを報告し、病院へ移送された。</p> <p><補足></p> <p>① 4月14日(火) 16:00: クーラントピット壁撤去作業に伴い照明用コードリール手前にあったピット蓋が撤去され開口部となったが簡易表示のみで適切な転落防止措置がとられなかった。尚、4月15日(水)は全休日</p> <p>② 工期:3月21日~6月30日</p> <p>③ 照明の点灯は決められてなく誘導員が積極的に行っていた。(朝礼前

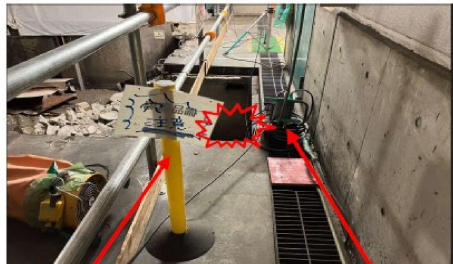
<p>簡易表示ポール 状況写真 照明用コードリール</p>

<p>【元請・発生会社の再発防止対策】</p> <ul style="list-style-type: none"> ・ リスクの変化に注視した上で作業完了時に作責が作業員に現場全体の点検・危険ポイントの周知と教育を行う ・ 変化点があった際にリスク低減が図れる仮設計画見直しを行う ・ 仮設の手摺・巾木・外れ・緩み、開口部有無を確認し処置する ・ 誘導員が誘導以外を行わない教育を協力会社が実施する様依頼する ・ 朝礼前に作業区画内への立ち入り(準備作業)を行わない事の周知・教育を行う
